## 南投縣政府工程施工查核小組查核紀錄(預先通知)

| <b>標案所屬工程主管機關</b> | (未填) | | <b>查核日期</b> | 115 年 04 月 22 日 | |
| <b>標案名稱</b> | 埔里鎮仁愛公園老人會館拆除暨多功能社會福利館新建工程 | | <b>地點</b> | 南投縣埔里鎮 | |

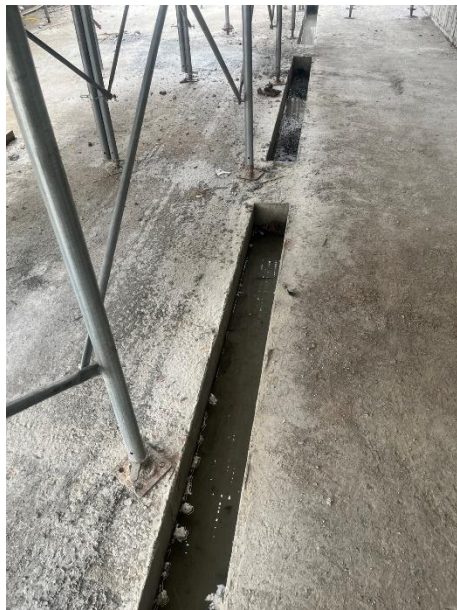
16. 排水不良，有積水現象。【L】(5.07.01.10)

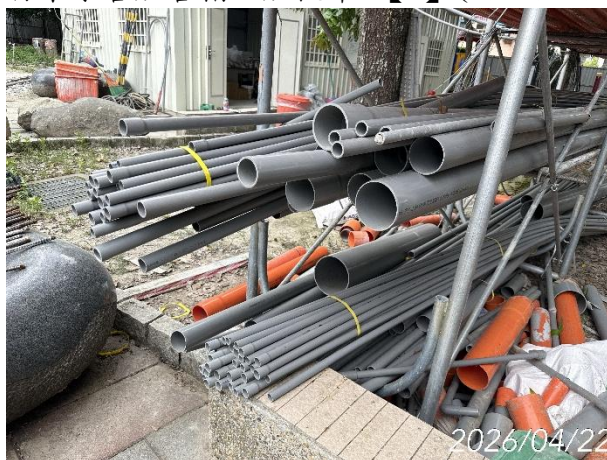
18. 管線材料未整理、堆置不當，雜物未清理；管件分類正常使用與不再使用區域，自來水管加管帽，加帆布。【L】(5.07.04.05)

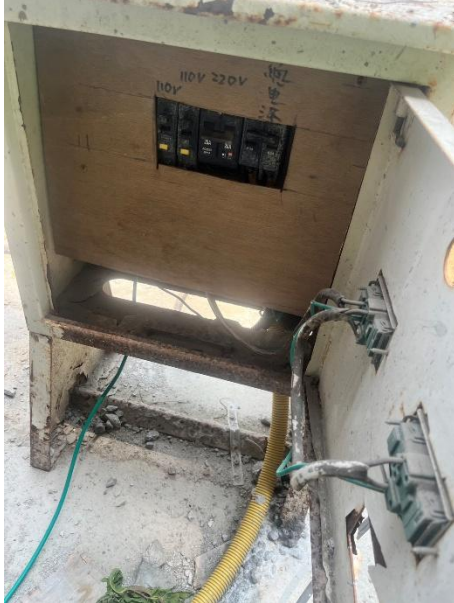
19. (1)既有管線應設置適當保護及警示措施，以避免施工過程碰撞損壞或雜物侵入管內。(2)線盒應妥為保護，以避免施工期間污染或損壞。【L】(5.07.04.99)
20. 2F 廁所污水管採倒接方式施作，易造成接合處污水滲漏，應改採順水方式接管。【L】(5.07.05.04)
21. 現況臨時用電系統接地電阻需量測並建立接地歐姆量化判斷機制，盤體未符合法規規定須更新建置。【L】(5.07.06.04)

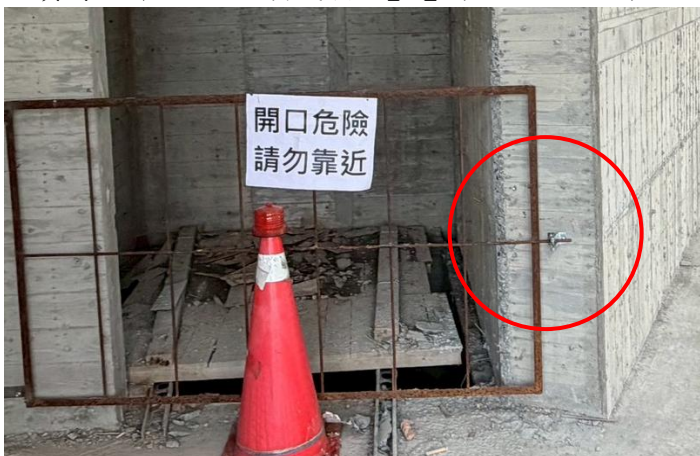
22. 導線管裝配於不能檢視之隱蔽處所或建築結構內者，應於部分或全部裝配完成埋設前，由電器承裝業會同建築監工或監造技師負責檢查，作成紀錄。(用戶用電設備裝置規則第 190-4 條)，如樓板牆模板封板前或澆置前，如接地極系統測試。【L】(5.09.11)
23. 依契約規定設置臨時用電(含照明)，未建置臨時用電佈建計畫，盤體保護半徑過大，接地系統完備未量測數據，臨時照明燈使用 0.75mm<sup>2</sup> 兩芯須改正電纜線 2.0mm，電纜線破損更新，需架空配置。【L】(5.09.13)
24. 廠商土方自主檢查表(114/12/31)雖記載回填整平及夯壓結果，惟未檢附相關試驗報告佐證。【L】(5.10.04.01)
25. 管材、線材(樣品板)未審查。【L】(5.10.05.01)
26. 各項接地系統有接地電阻測試紀錄(含接地極、接地線施工中相片)，目前符合契約規定，但其標準高於法規規定，需再查證，如電信法規 10 歐姆。【L】(5.10.07.02)
27. 為確保施工安全並防止墜落事故，電梯施工期間之防護門(或施工柵欄)應確實落實專人管理及上鎖機制。【L】(5.14.01.01)
