附表 C-04 生態監測紀錄表（完工後）

工程名稱 (編號)	南投縣枇杷城排水集水區污水截流及環境改善工程_第二標	填表日期	民國112年11月25日		
評析報告是否完成下列工作	■由生態專業人員撰寫、■現場勘查、■生態調查、■生態關注區域圖、■生態影響預測、■生態保育措施研擬、■文獻蒐集				
1.生態團隊組成：					
姓名	職稱	學歷	生態年資		生態檢核工作分配
			檢核	調查	
陳清旗	總經理	成功大學生命科學系/碩士	5年以上	20年以上	陸域動物生態調查、生態影響評估、生態保育對策研擬、民眾參與及溝通
吳首賢	生態部經理	屏東科技大學森林學系/碩士	5年以上	20年以上	陸域植物生態調查、水域生物生態調查、景觀植栽建議、生態影響評估
王士豪	研究員	屏東科技大學野保所/碩士	4年	5年以上	陸域動物生態調查、生態資料蒐集、生態影響評估、生態檢核表單填寫
吳東展	研究員	嘉義大學森林暨自然資源學系/學士	2年	3年	陸域植物生態調查、生態資料蒐集、生態檢核表單填寫與彙整、圖資套繪
姚怡瑄	研究員	嘉義大學森林暨自然資源學系/碩士	2年	3年	生態資料蒐集與彙整、生態檢核表單填寫與彙整、圖資套繪
陳品諭	研究員	屏東科技大學森林系/學士	1年	2年	生態資料蒐集與彙整、生態檢核表單填寫與彙整、圖資套繪
2.棲地生態資料蒐集：					
<p>前期設計段的生態檢核資料中可收集出現物種等資訊，可知周邊環境多為已開發的住宅及農耕地，並無大面積樹林分布，發現的動物屬適應人為開發後環境的常見物種，開發案並不會影響物種生存。</p> <p>無臺灣維管束植物紅皮書名錄之具保育急迫性等級的物種，保育類有珍貴稀有野生動物（II級）八哥1種。搜索台灣生物多樣性網絡亦無紅皮書名錄或保育類物種，其餘物種彙整如下表。</p>					
1	南投縣枇杷城排水集水區污水截流及環境改善計劃設計階段生態檢核報告（111年）				
植物相關	記錄植物 71 科 163 數 195 種，無紅皮書物種。

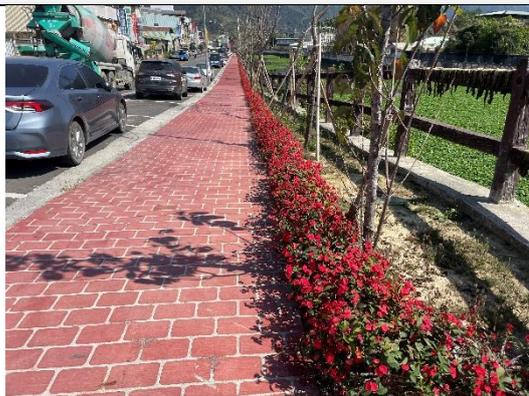
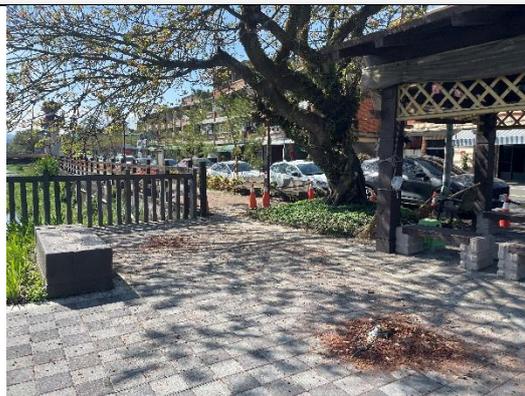
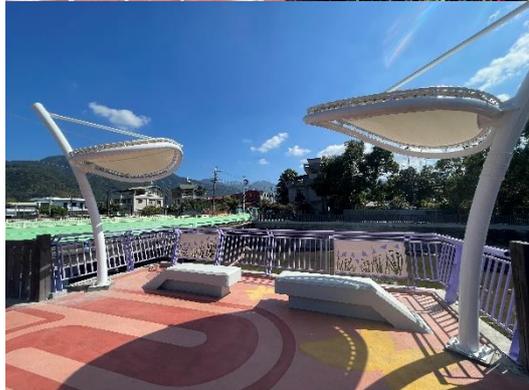
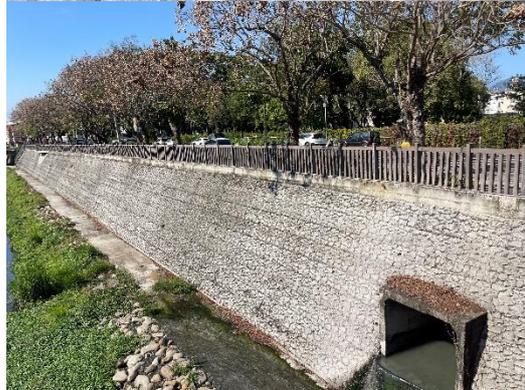
陸域棲地環境

目前工程範圍內之河道內僅有部分區域為陸域棲地環境，為混凝土建置之護岸及其基礎，並有小幅濱溪植被生長；人行道區域的行道樹多有保留，並有多種栽植之景觀植栽生長。於現勘時有發現關注物種-八哥於河道內及周邊電線來回飛行活動。工程範圍內陸域棲地整體皆屬人為干擾程度較高之區域，但周邊農耕地及保留之高大喬木仍可供野生動物覓食及停棲地環境，周邊亦有他案種植之景觀及蜜源植物，後續仍可提供蝶類等野生動物利用，評估工區內之陸域棲地環境生態功能性尚可。

說明：人行道區域的陸域棲地環境受工程擾動較小，多數行道樹皆有保留，部分景觀樹木下方的區域為裸露的土壤，部分區域有草生植被生長。

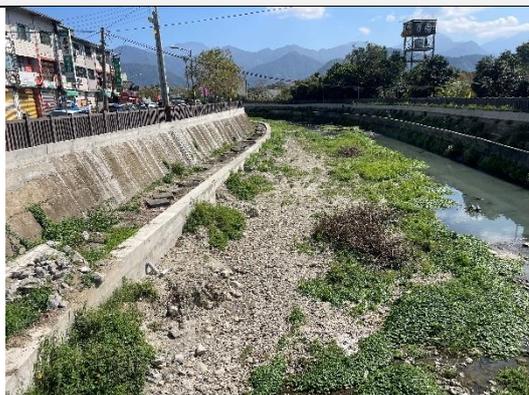
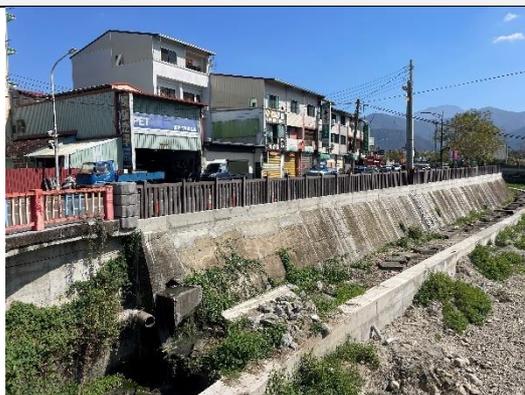
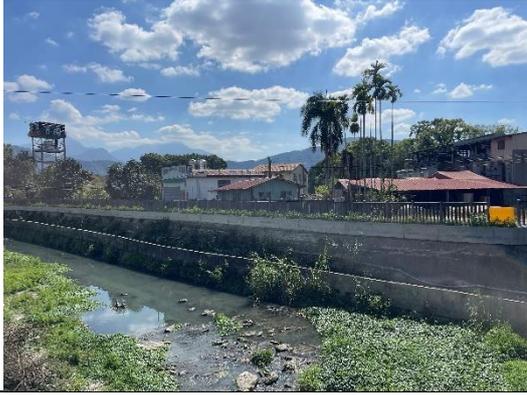
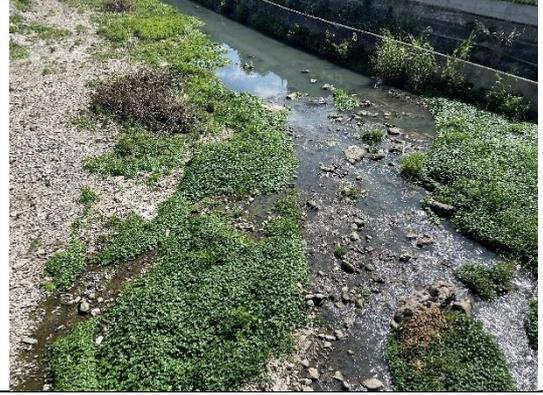
育英橋水域棲地環境

河道旁部分區段因施工便道設置而轉變為裸露地，現有速生草本植被生長。兩側護岸大多為水泥結構，有零星植被生長於混凝土縫隙及淤土間。於現勘時發現河道內多有淤砂、淤泥堆積，但部分區域仍有大小不一的塊石，此區域洩水坡度亦較傾斜而形成湍瀨。水體顏色較深，肉眼多見外來種魚類於其中活動，另有其他應予保育之野生動物-鉛色水鰻活動。評估此區域的水域棲地生態功能尚可。

說明：河道內部分區段因他案施工整地而成裸露地，兩側護岸多為混凝土結構，裸露地已有速生草本植被生長。

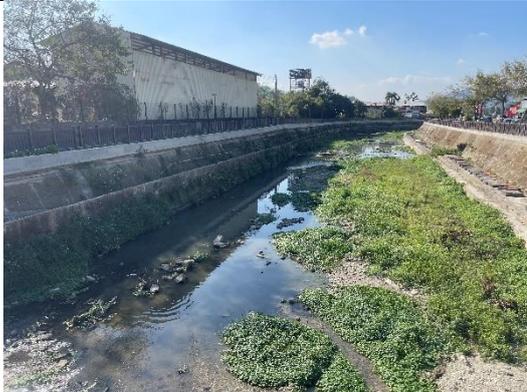
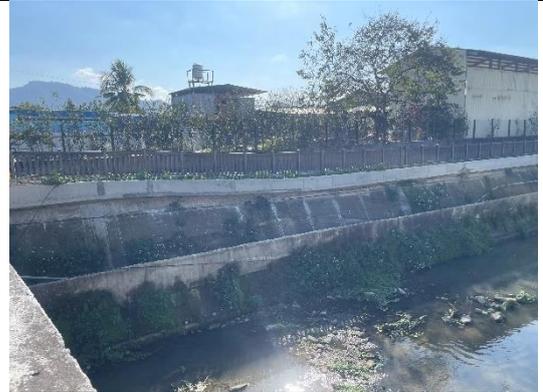
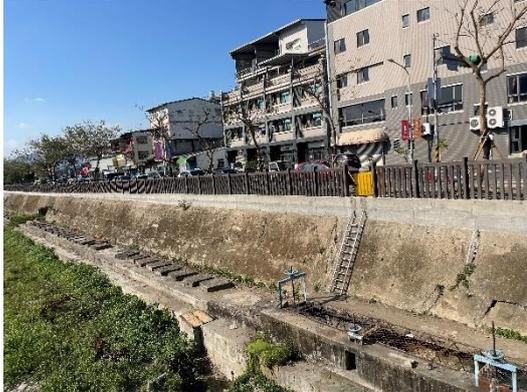
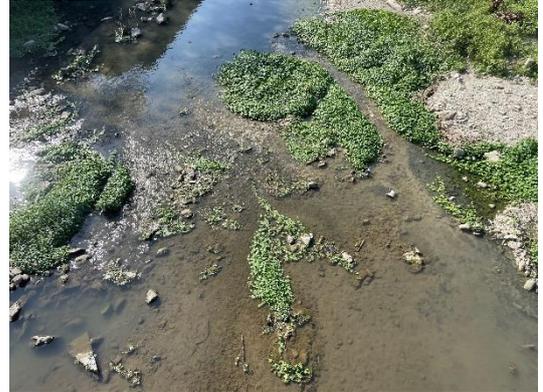
民生橋水域棲地環境

左岸護岸為水泥結構，右岸護岸為砌石擋土牆結構，河道內有先前施工開設之施工便道，現多有草本植被逐漸恢復生長。現勘時發現河道內多有淤砂及淤泥堆積，現況水體深度較淺且流速較慢，肉眼多見外來種魚類於其中活動，另有關注物種-八哥於其中活動。評估此區域的水域棲地生態功能性尚可。

說明：兩側皆為混凝土結構護岸，原有施工便道已有草生植被恢復生長。

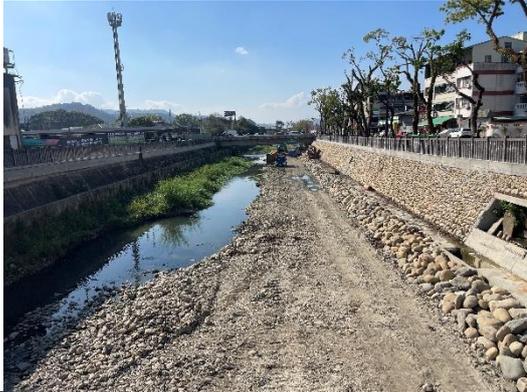
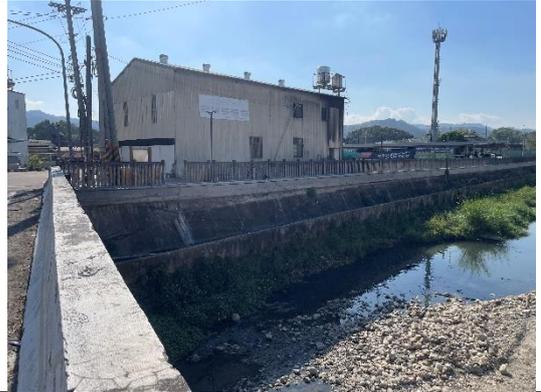
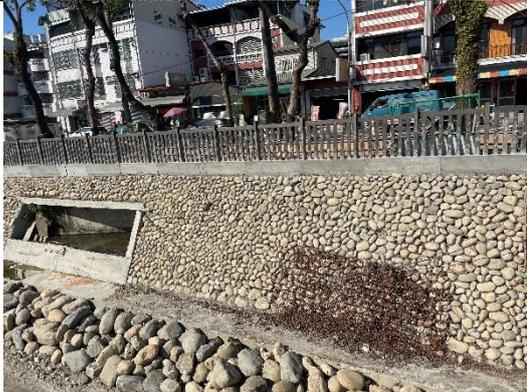
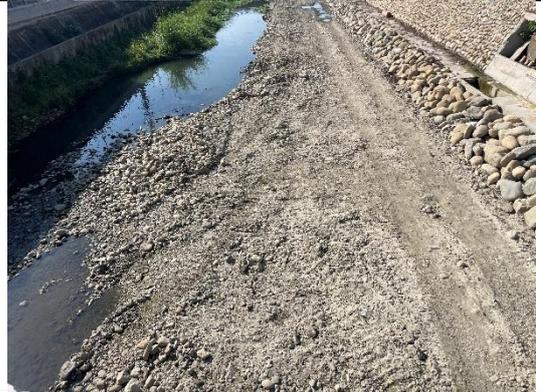
新生二號橋水域棲地環境

此區段水域環境與民生橋相似，惟其施工便道仍有他案工程機具通行，整體較為裸露。河道內亦多有淤砂、淤泥堆積，並有些微臭味。於現勘時肉眼多可見外來種魚類活動，另有觀察到本計畫關注物種八哥活動。評估此區域的水域棲地現仍有受工程的擾動影響，評估其生態功能性較差。

說明：此區段仍有他案工程施作中，現有施工便道於渠道中，兩側為砌石擋土牆護岸。

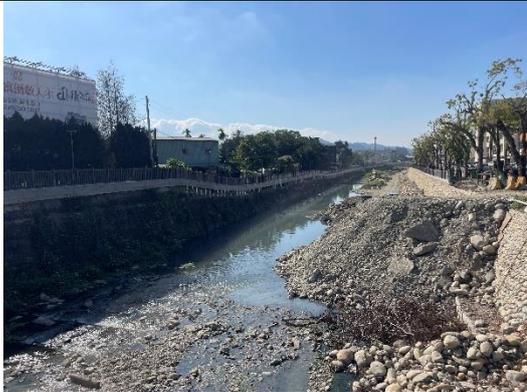
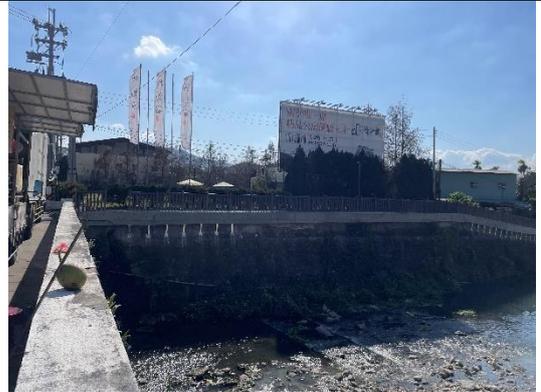
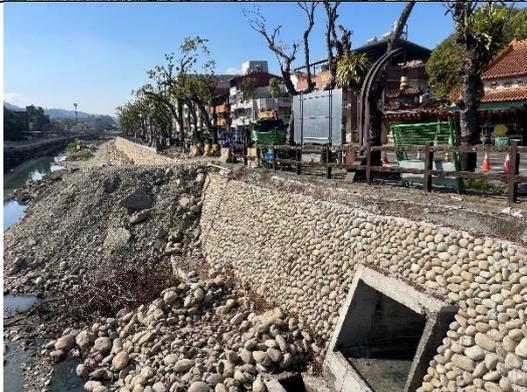
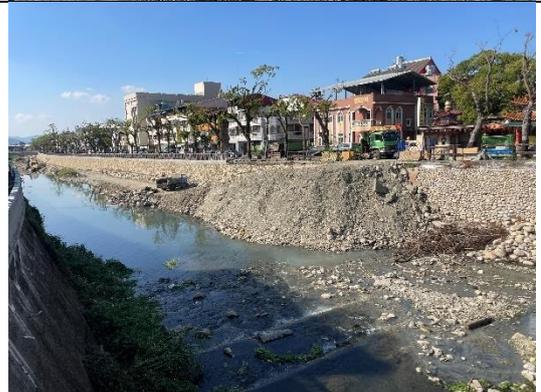
同聲橋水域棲地環境

河道內現另有他案工程施作中，且鄰近施工便道出入河道之入口處，現況較為裸露，渠道內既有混凝土護岸基礎淤土處有草本植被生長，渠底則有較大粒徑之塊石及小碎石堆積，另有淤砂及淤泥填充於其中，水流大多區段平緩，部分區域稍微湍急，水體顏色呈偏黑色、略有臭味，肉眼可見外來種魚類活動。評估此區域的水域棲地生態功能性較差。

說明：兩側護岸為混凝土及砌石擋土牆結構，現有他案工程施作中，水深較淺且濁度較高。

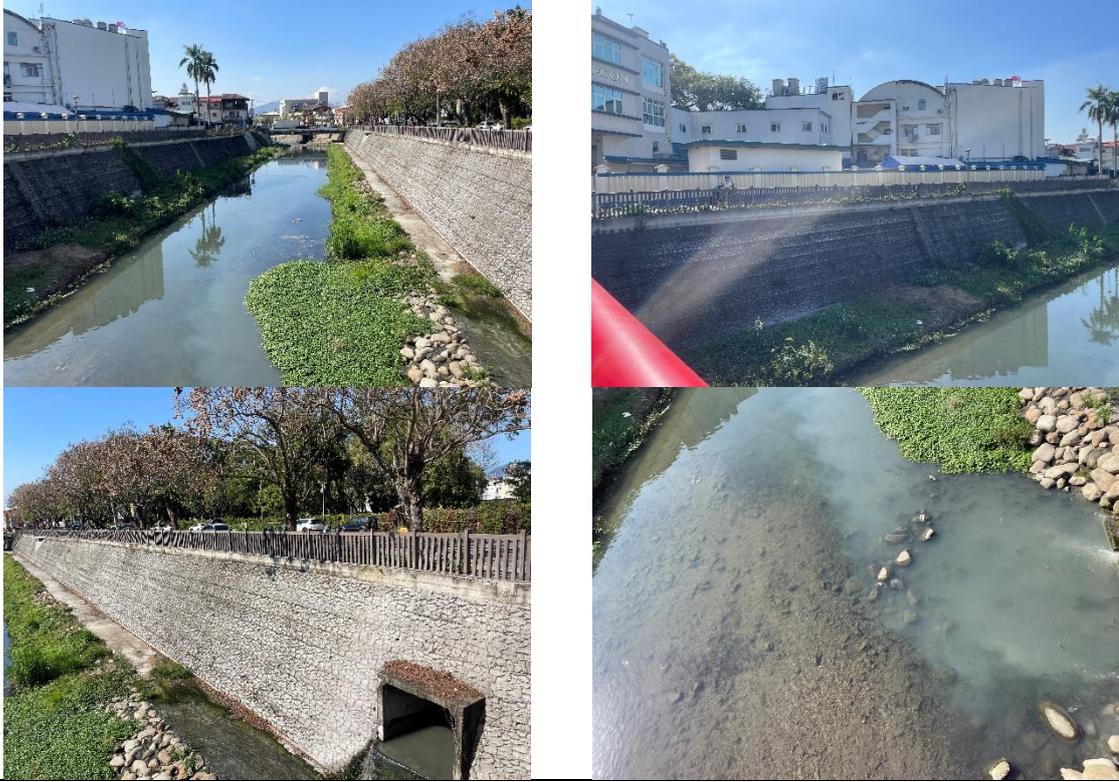
枇杷橋水域棲地環境

此區段護岸為陡直之造型模板型式，水流較為和緩，但有受鄰近廢水排放影響，部分區域水色呈乳白色。渠道右岸基礎為拋石，現已多有濱溪植被生長，部分區段有泥沙堆積，肉眼多見外來種魚類活動。評估此區域的水域棲地生態功能尚可。

說明：兩側為混凝土造型模板建置之護岸，基礎有拋石及植被生長，水體受周邊排放廢水影響，略呈乳白色。

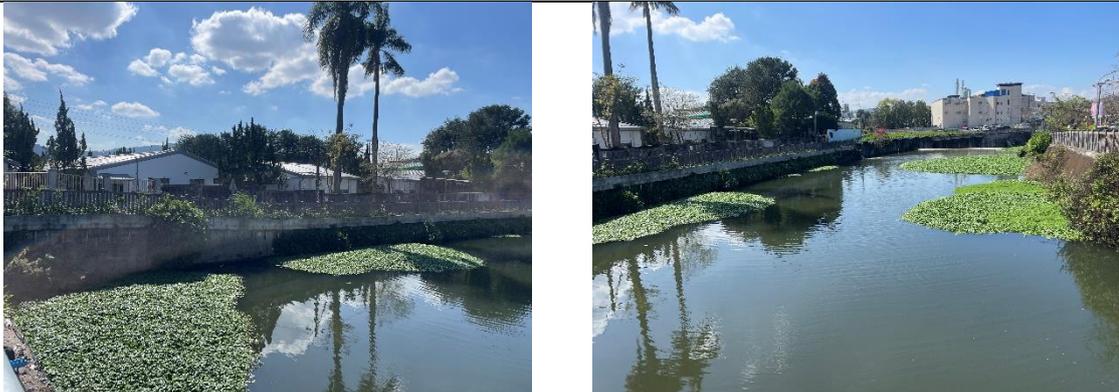
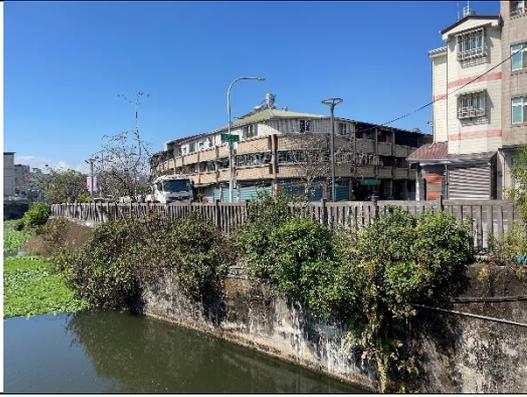
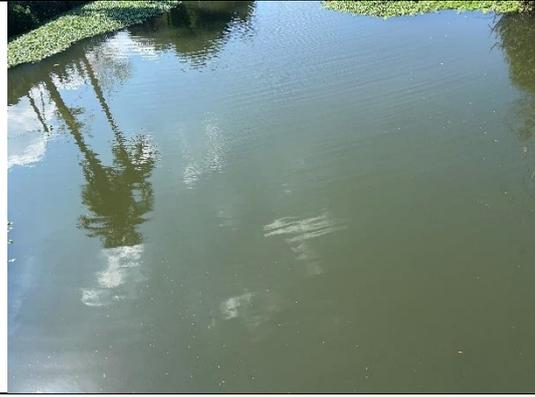
枇杷水門橋水域棲地環境

此區段為垂直式混凝土結構護岸，水面多有飄浮型水生植物生長，水體較深且略呈綠色，流速較為平緩，目視可見多種魚類於其中活動，其中多屬外來種魚類。評估此區域的水域棲地生態功能性現尚屬良好。

說明：此區段河道內兩側皆為水泥垂直式護岸，有較多漂浮型水生植物生長，水體較深且幅度較廣，流速亦較緩和。

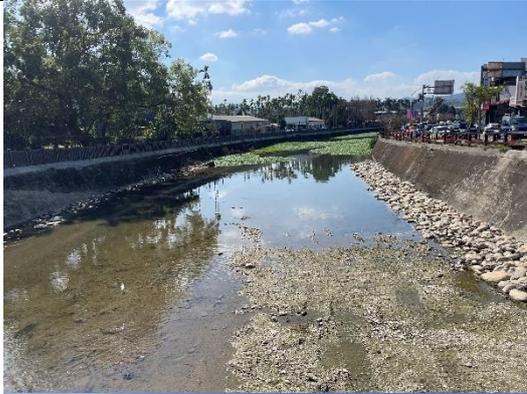
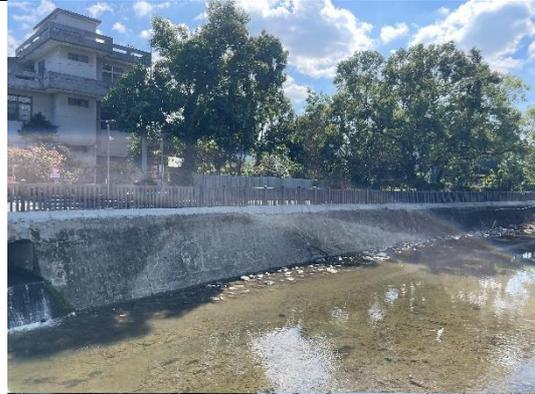
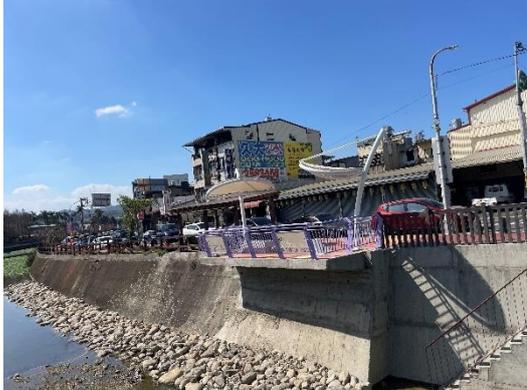
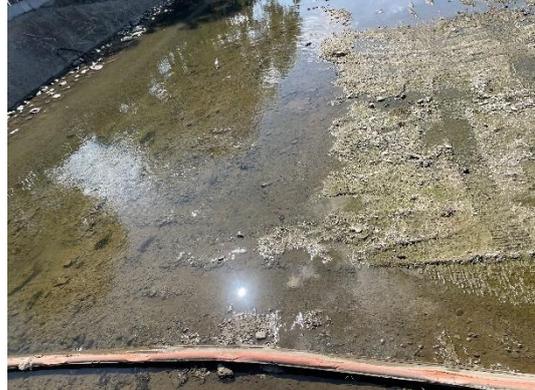
中正橋水域棲地環境

此區段為垂直式混凝土結構護岸，現況水體深度較淺，可目視渠底，護岸基礎則為拋石，水流亦較其他區段來得平緩，目視無發現水生生物活動其中。評估此區域的水域棲地生態功能普通較差。

說明：河道內兩側皆為水泥垂直式護岸，水深較淺而幅度較寬，護岸基礎為拋石。

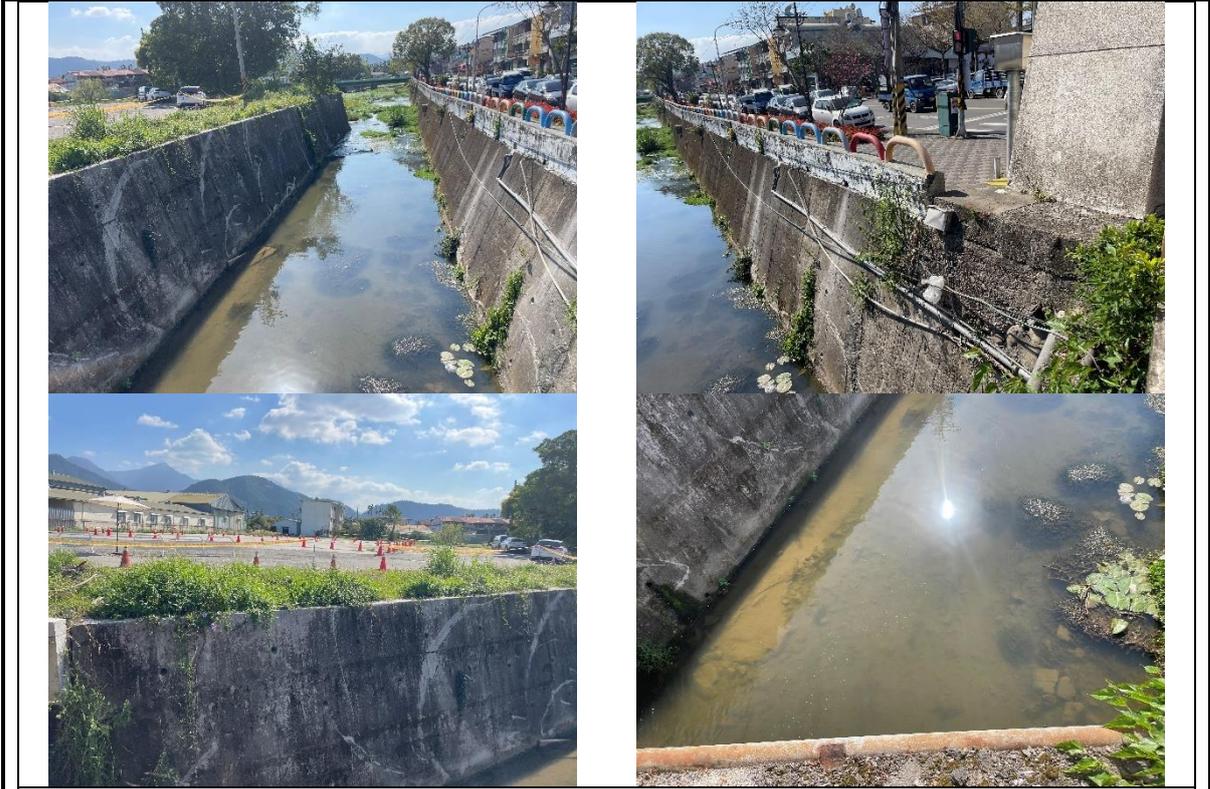
慈恩橋水域棲地環境

此區段的水域環境與中正橋相似，惟河道寬度較窄，河道內的濱溪植被較多。河道內兩側亦為水泥垂直式護岸，水流較其他區段平緩。河道中無可見大石塊，水體顏色呈深色、有臭味，並可見油汙飄浮於水面。評估此區域的水域棲地生態功能性較差。

說明：河道內兩側亦為混凝土垂直式護岸，水體較淺且流速較慢，僅有零星塊石分佈於渠底，並有沉水植物生長其中。
